DREJTORIA RAJONALE E  
TRASHËGIMISË KULTURORE

RESTAURIMI I KISHËS SË SHËN MËHILLIT,  
VITHKUQ

EVIDENTIMI I DENTIMEVE

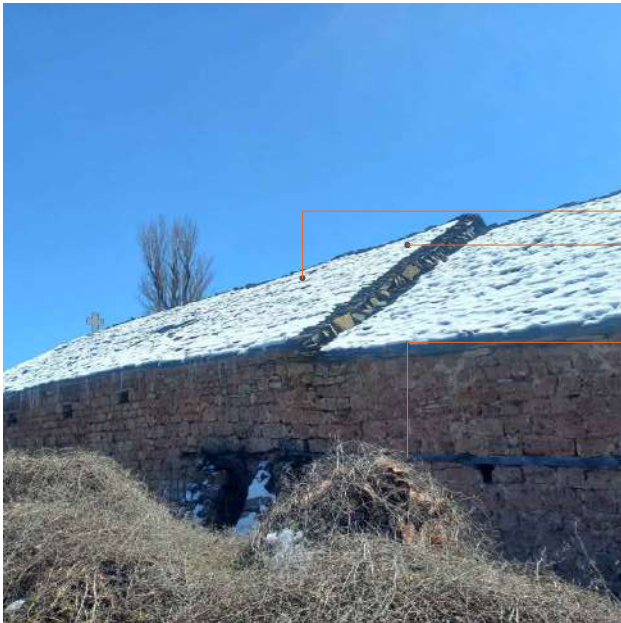
Prezence bimesi e ulet e mbire

Dentim pjesor i catise me rrasa guri

Mungese shtrese hidroizoluese

Dentim i brezave te drurit

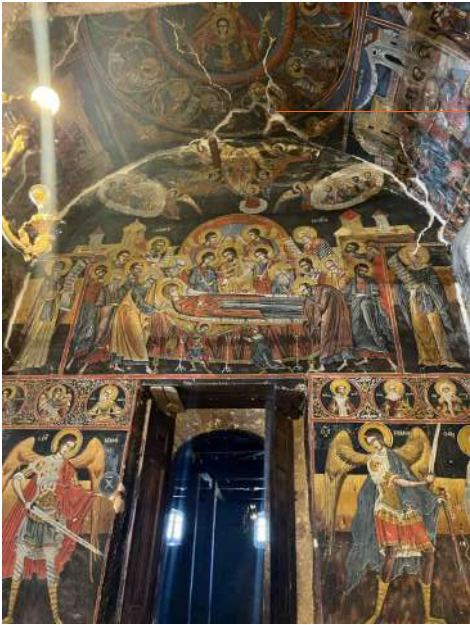
Car,je, kris,je ne kupola dhe qemeret prej guri

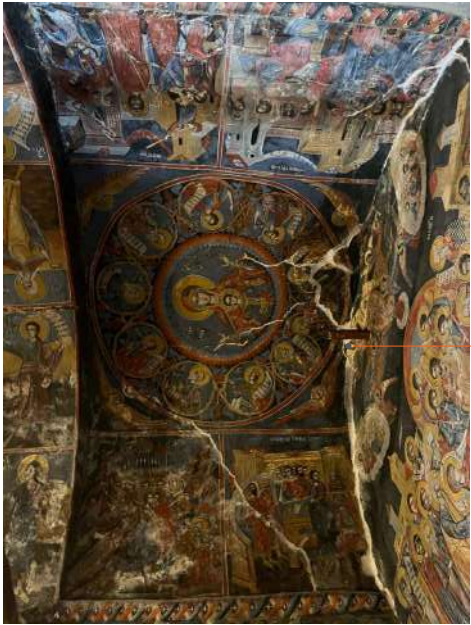
Car,je, kris,je ne kupola dhe qemeret prej guri

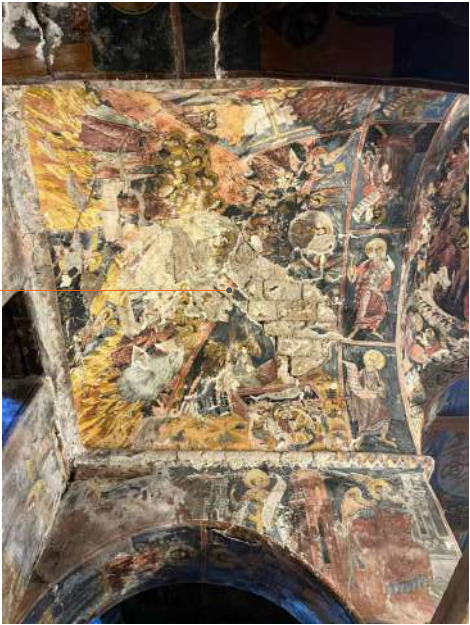
Car,je, kris,je ne kupola dhe qemeret prej guri

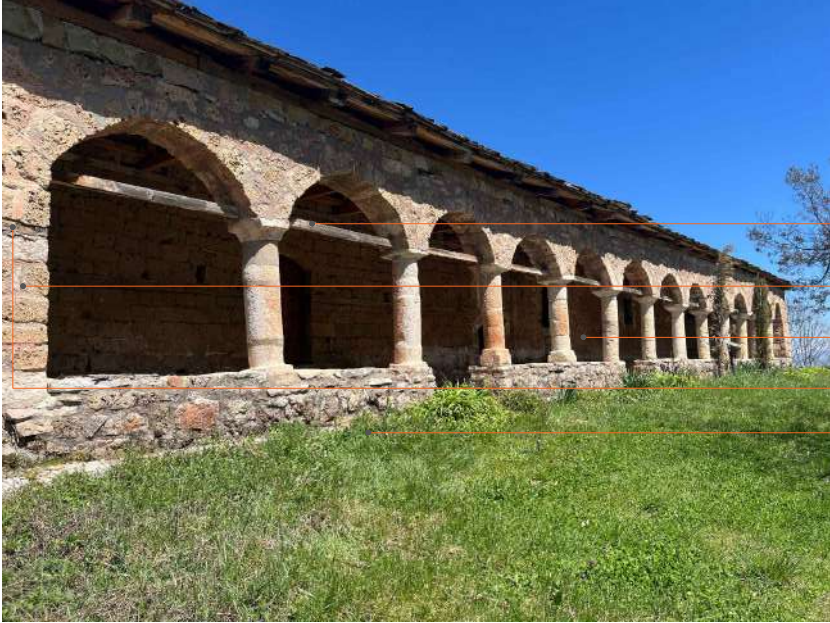
- Degradim te tirantave te drurit
- Car-je siperfaqesore ne strukturen e gurit
- Nderhyr-je e gabuar, fugatim llac cimento
- Dentim te materialit llohes te muratures se hajatit
- Dentim i brezave te drurit
- Prezence binesi e ulet e mbire

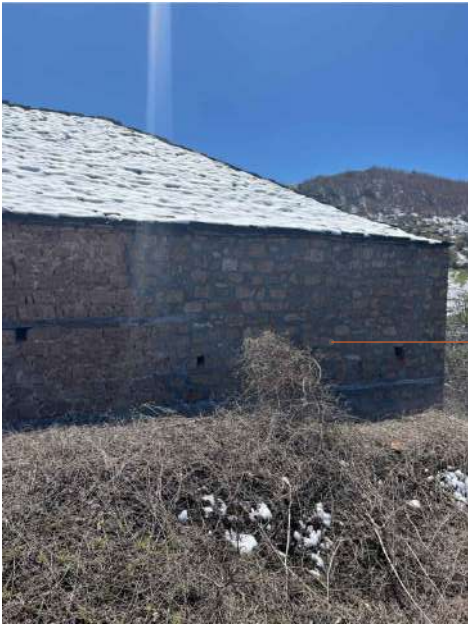
- Degradim i materialit llohes se muratures prej guri/ fugatim i gabuar me llac cimento
- Degradim i kontraforteve

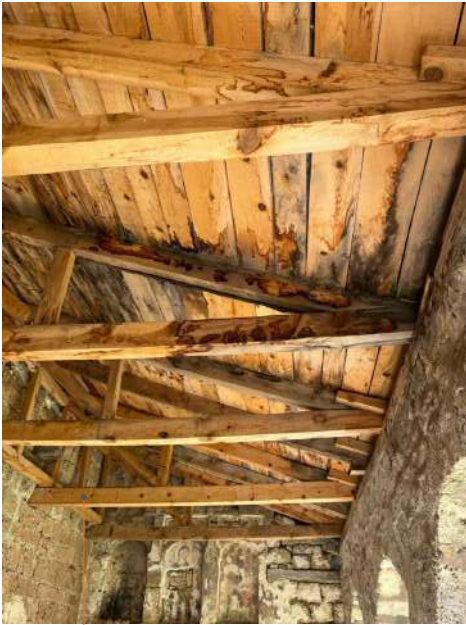
Degradim te tirantave te drurit

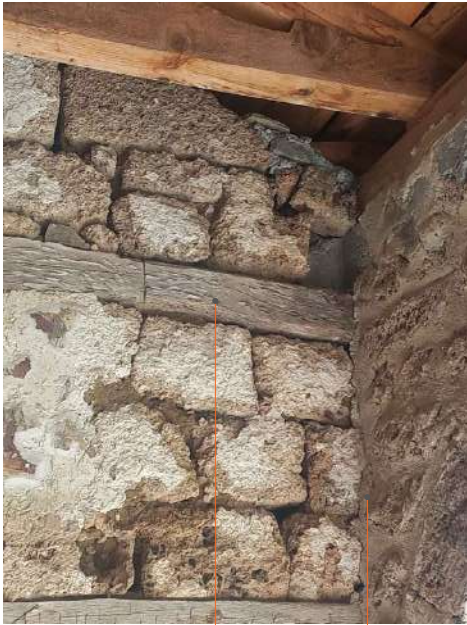
Carje siperfaqesore ne strukturen e gurit  
Dentim i brezave te drurit

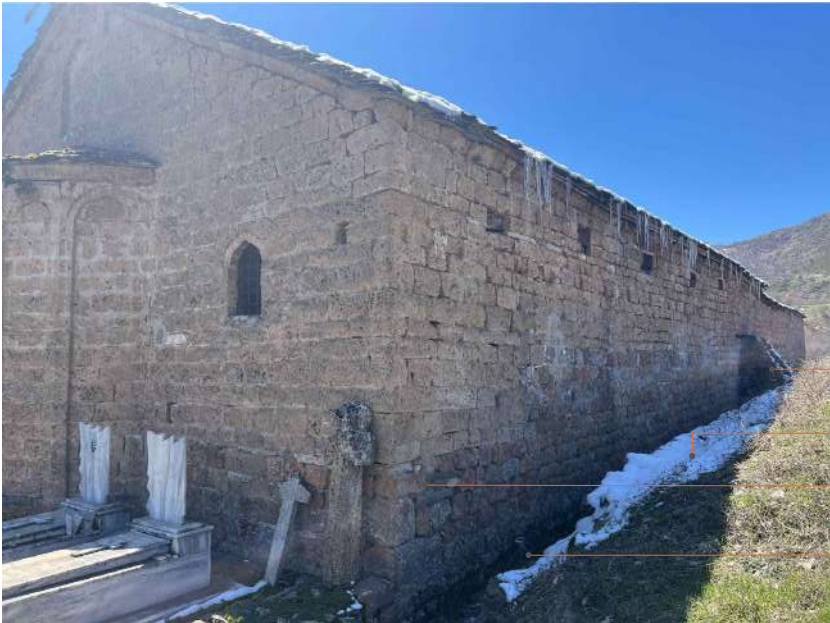
Degradim i kontraforteve

Dentim i murit mbajtes

Dentim te materialit lidhes te muratures

Kuneta prej guri e dentuar

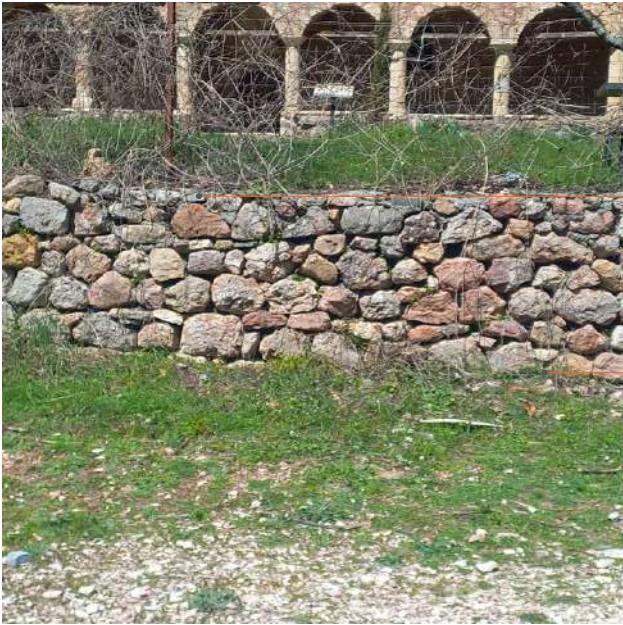
Mungese e kreut te murit

Dentim i muratures

Prezence bimesi e ulet e mbire

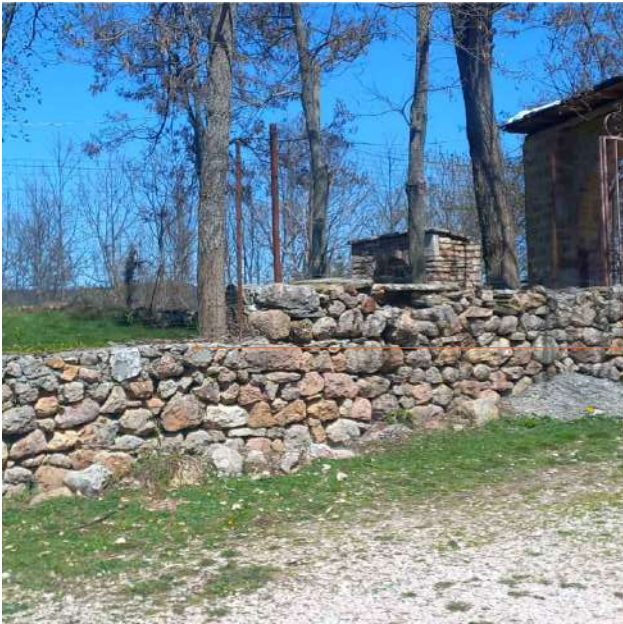
Renie e murit te gurit

Mungese e kreut te murit

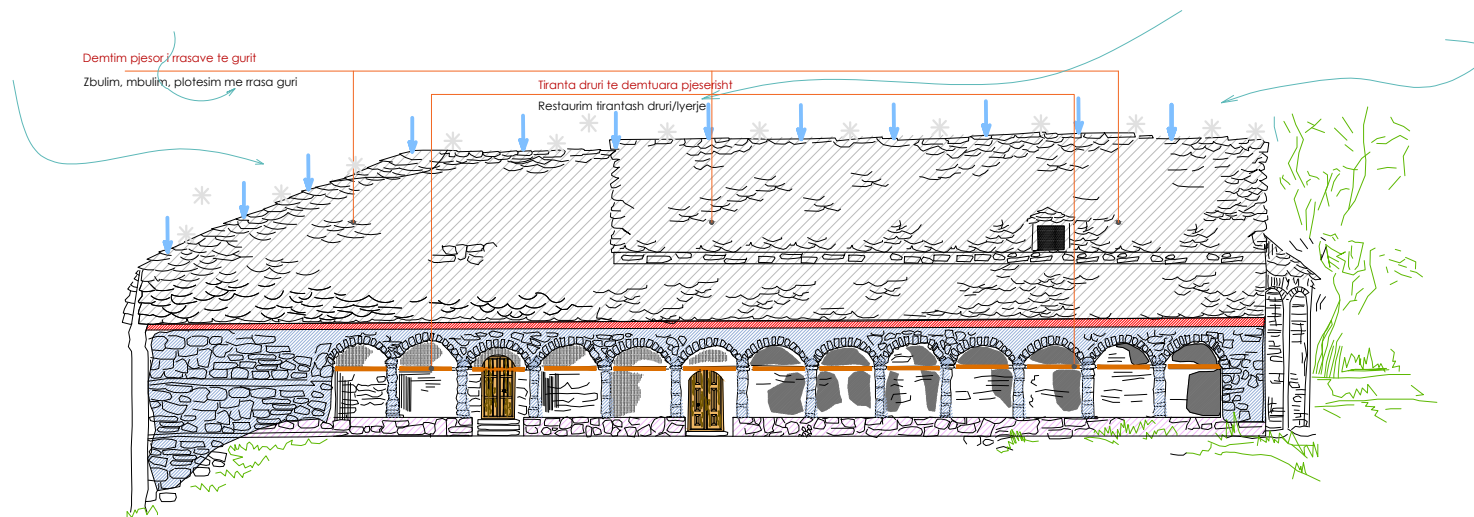
## 1. DENTIM I RRASAVE TE GURIT

**FAKTORET** : - KUSHTET KLIMATERIKE - KUSHTET ATMOSFERIKE

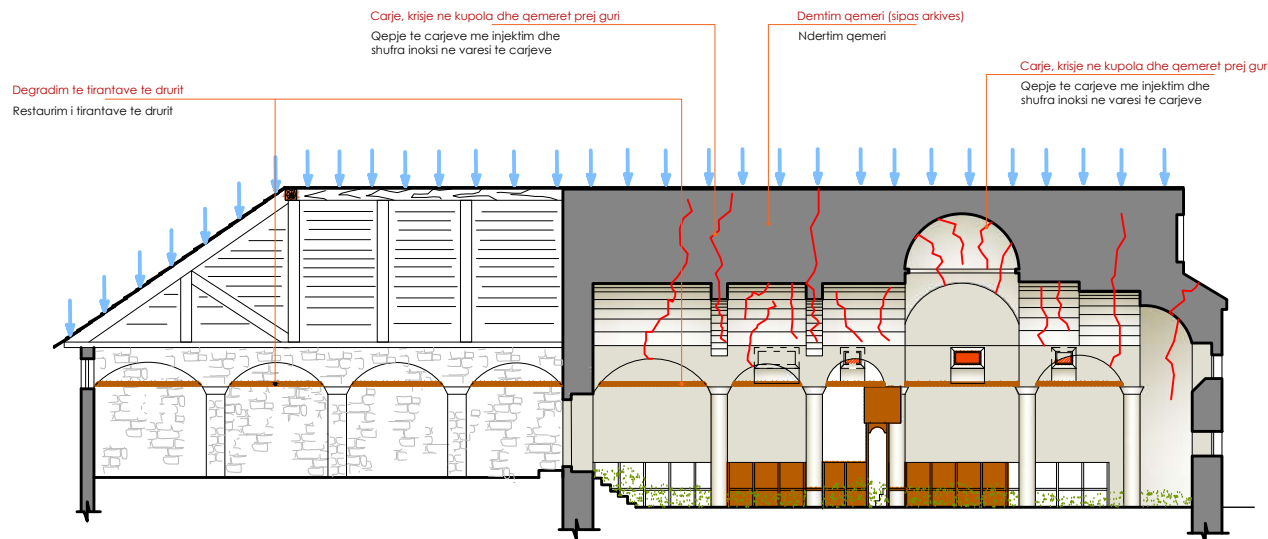
## 2. DENTIM I PJESHEM I ELEMENTEVE DRUSORE

**FAKTORET** : - LAGESHTIA PER SHKAK TE DEPERTIMIT TE UJERAVE SIPERFAQESORE

- MUNGESA E SHITRESËS HIDROIZOLUESE NE CATI
- DENTIM I RRASAVE TE GURIT
