MINISTRIA E EKONOMISË, KULTURËS DHE INOVACIONIT  
DREJTORIA RAJONALE E TRASHËGIMISË KULTURORE KORÇË

## Relacion

### Projekt restaurimi

**"Restaurim i kishës së Shën Mëhillit, Vithkuq"**

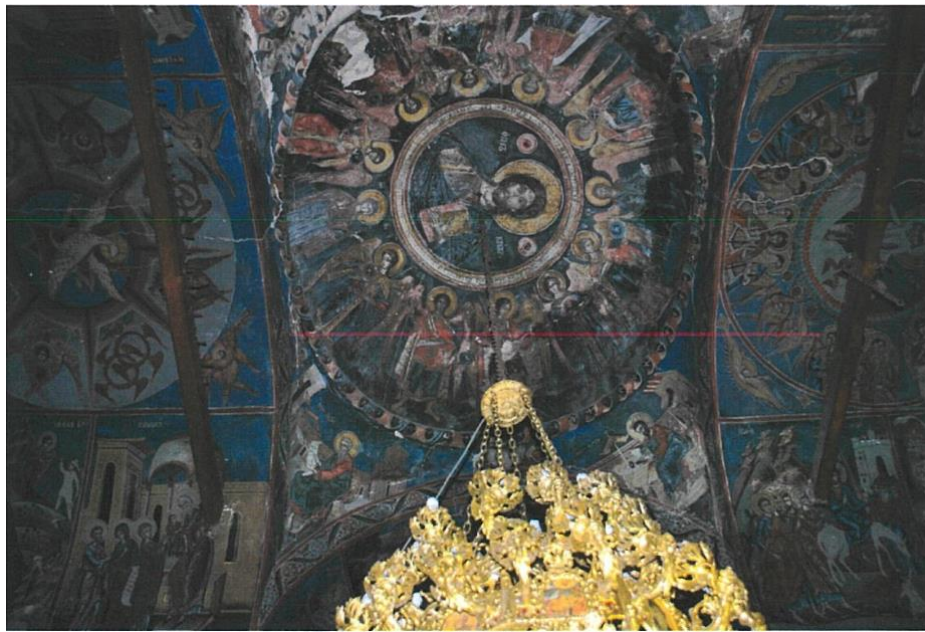
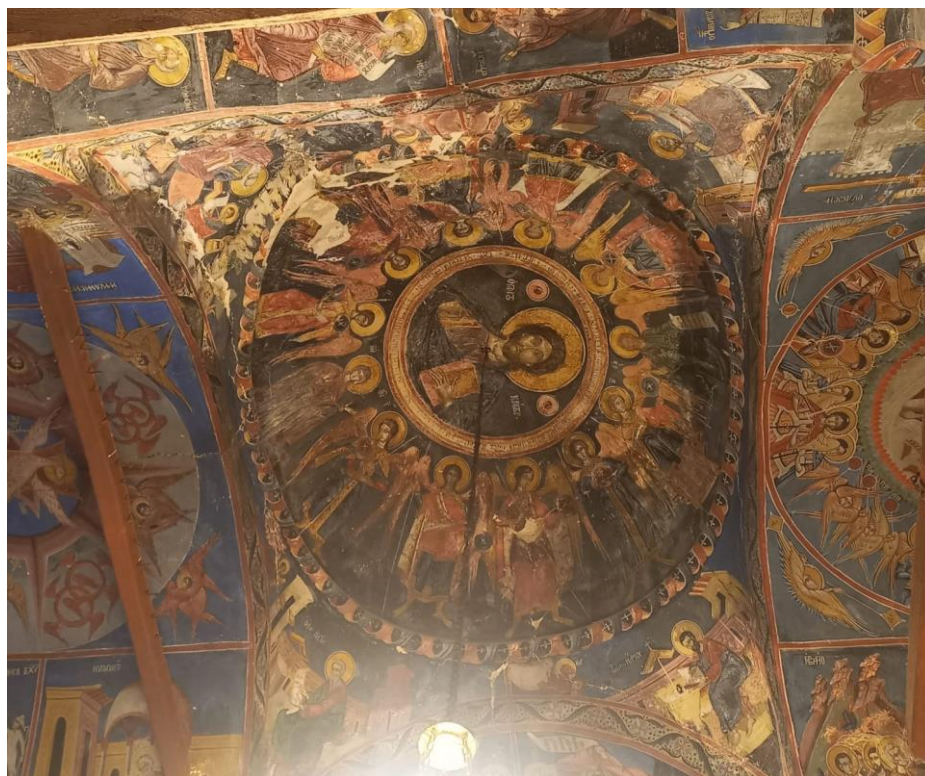
krijuar çarje më të mëdha në disa kupola dhe harqe edhe në vendet ku është bërë ndërhyrje, sipas fotove krahasuese më poshtë.

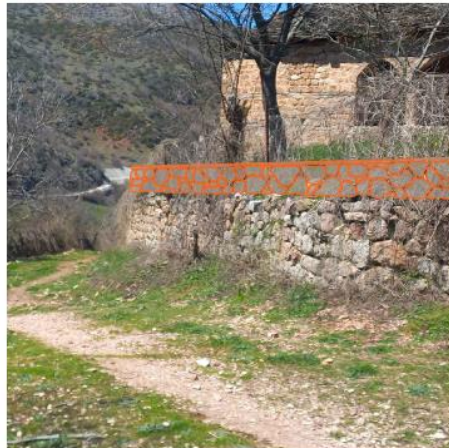
FOTO 1

GJENDJA EKZISTUESE

*Muri rrethues ka pësuar dëmtime dhe rrëzim të gurëve dhe për këtë arsye do të bëhet sistemim, shtim I rreshtave me gur, duke mos penguar kontaktin e plotë visual me kishën. Gjithashtu, do të bëhet konsolidimi I kreut të murit. Këto ndërhyrje do të jenë në anën jugore dhe lindore.*
