MINISTRIA E TURIZMIT, KULTURËS DHE SPORTIT  
DREJTORIA RAJONALE E TRASHËGIMISË KULTURORE KORÇË

## Relacion

Projekt "Mirëmbajtje e Kishës së Shën Mërise Cërckë, Leskovik "

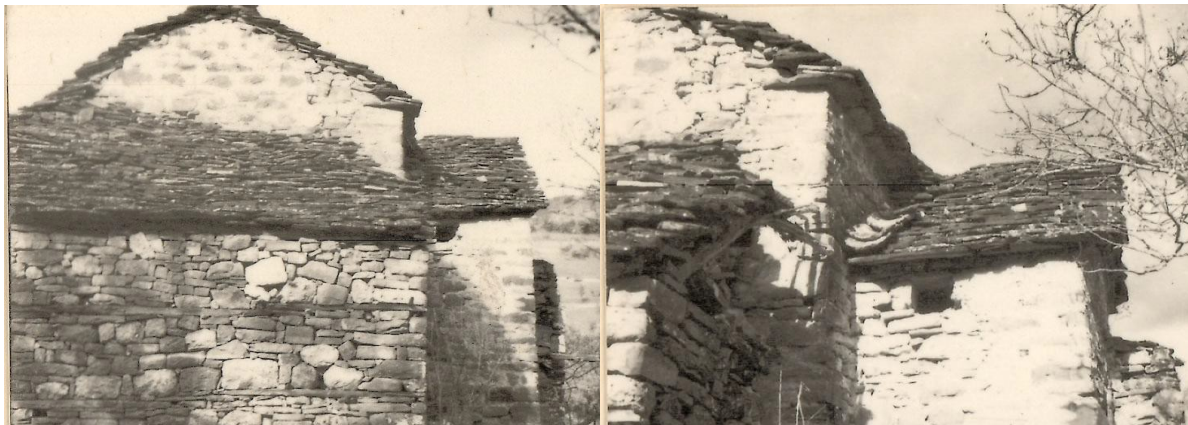
guri (Fig.3). Ndërsa muri i narteksit është i ndërtuar me gurë të pa punuar në të thatë dhe me breza druri në çdo 80 cm lartësi.

*Fig.3- Foto e realizuar në vitin 1967-68*

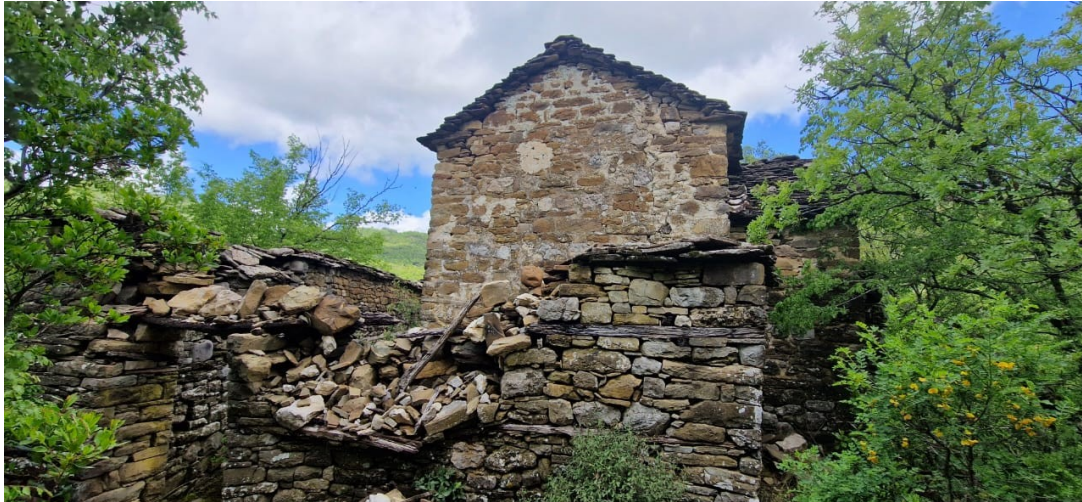
Një pjesë e murit rrethues nga ana jugore e kishës ka rënë, duke kërkuar ndërhyrje të menjëhershme.

*Fasada jugore- Gjendja ekzistuese*

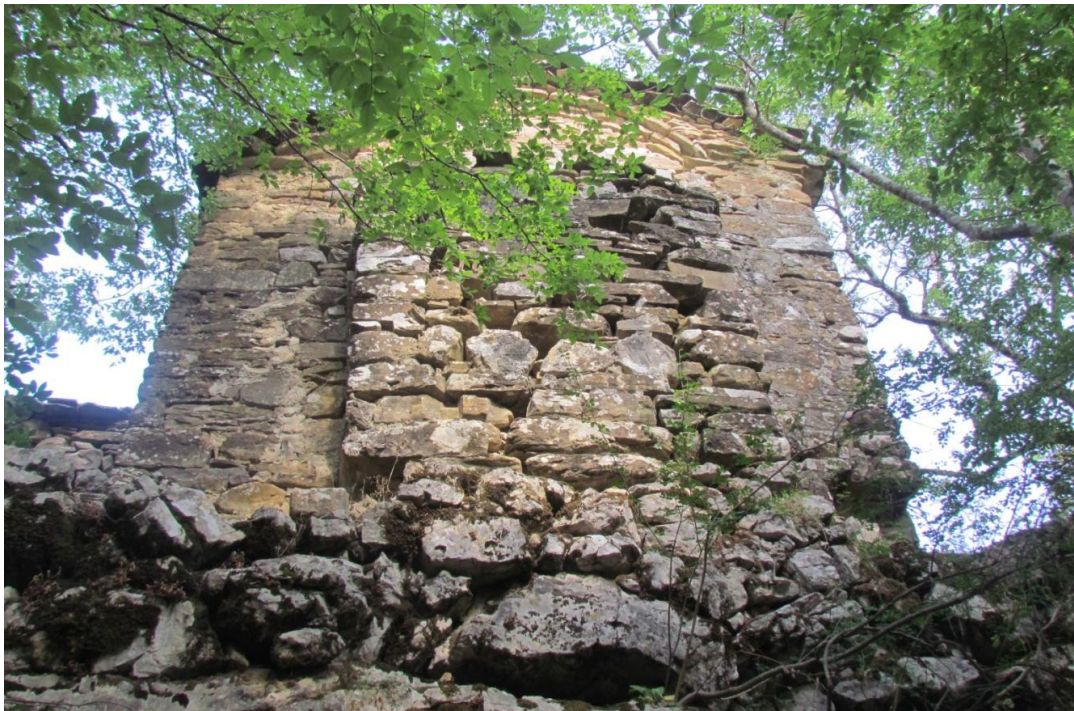
*Fasada lindore- Gjendja ekzistuese*

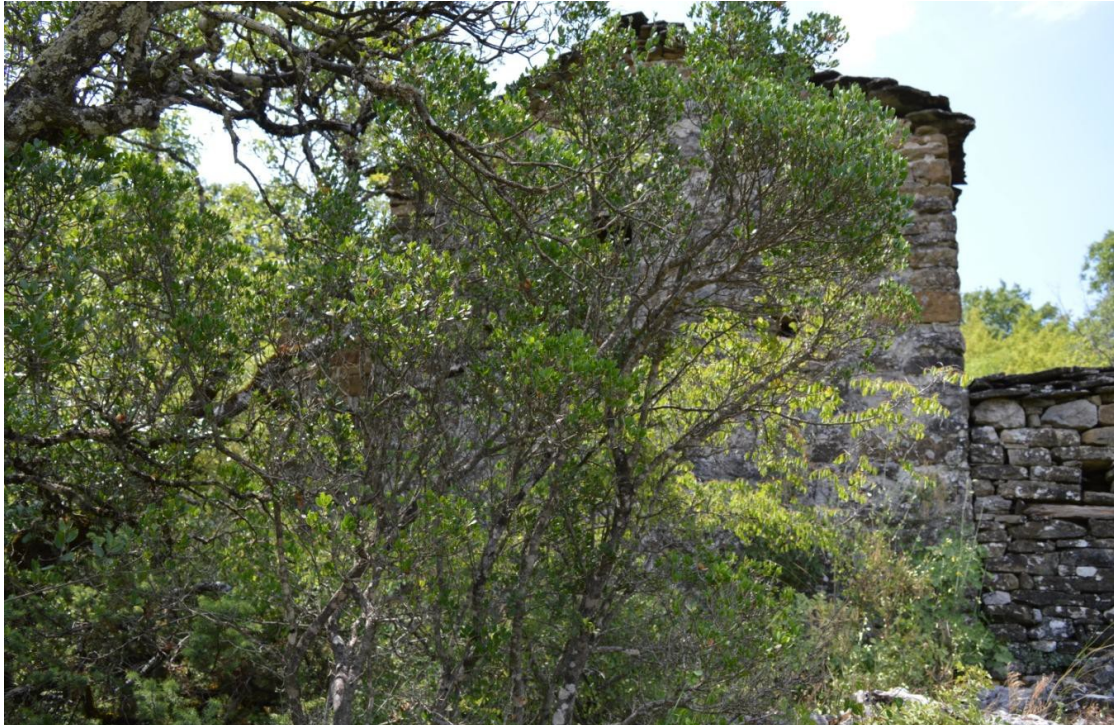
*Fasada Veriore- Gjendja ekzistuese*

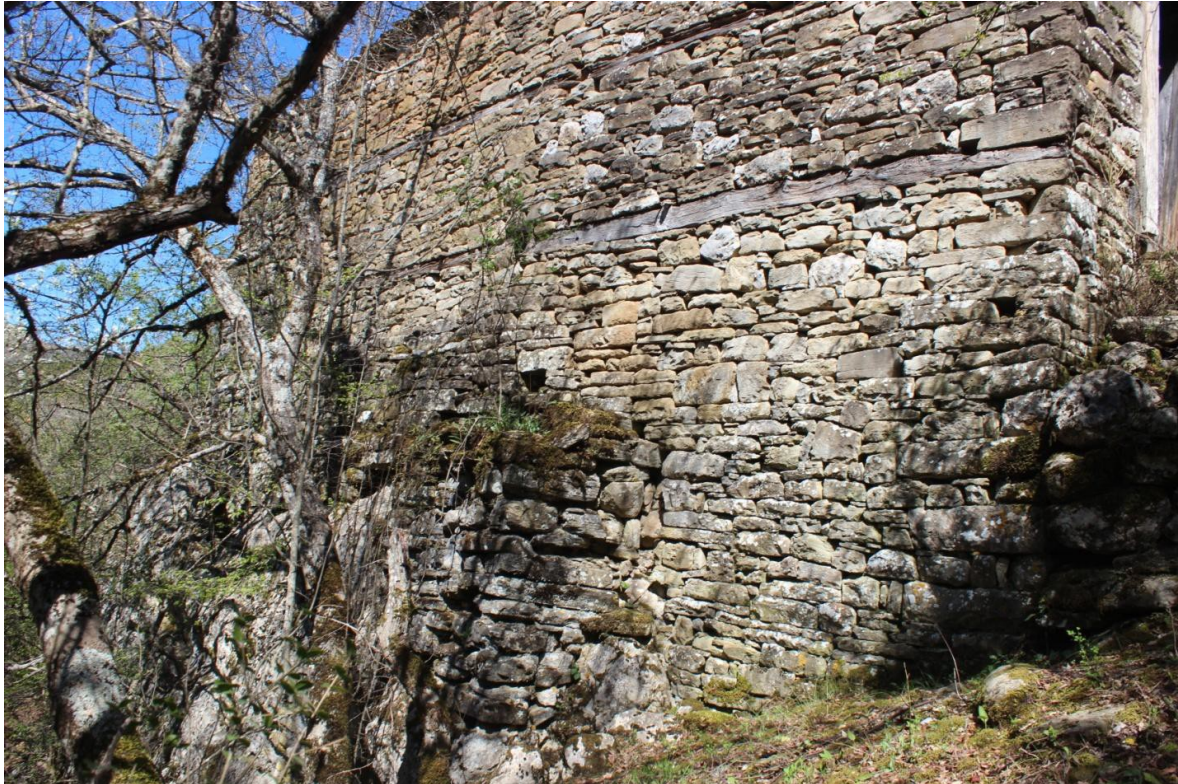
*Fasada perëndimore e narteksit- Gjendja ekzistuese*

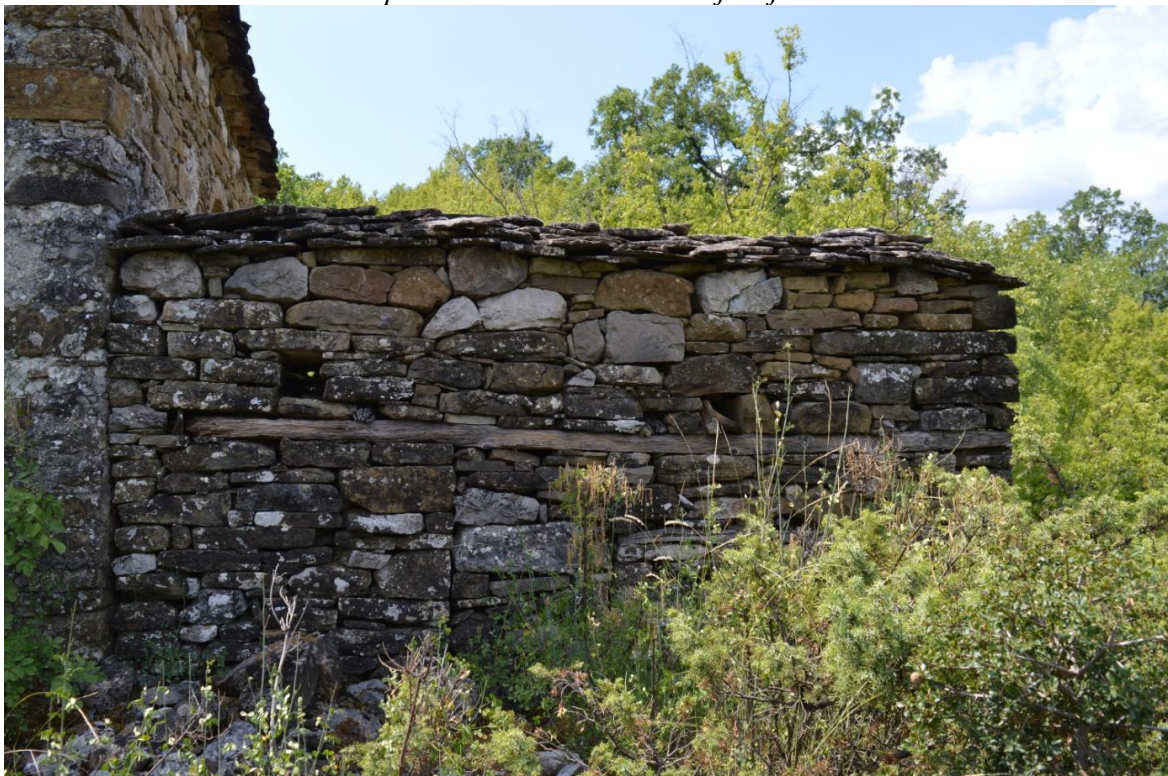
*Fasada veriore e narteksit- Gjendja ekzistuese*

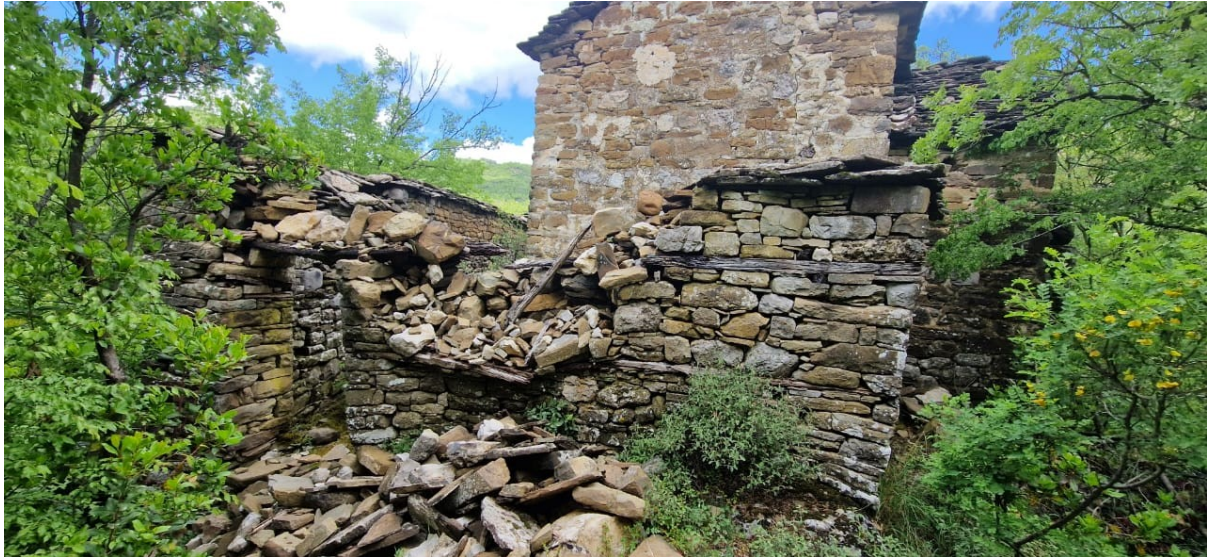
*Fasada jugore e narteksit- Gjendja ekzistuese*

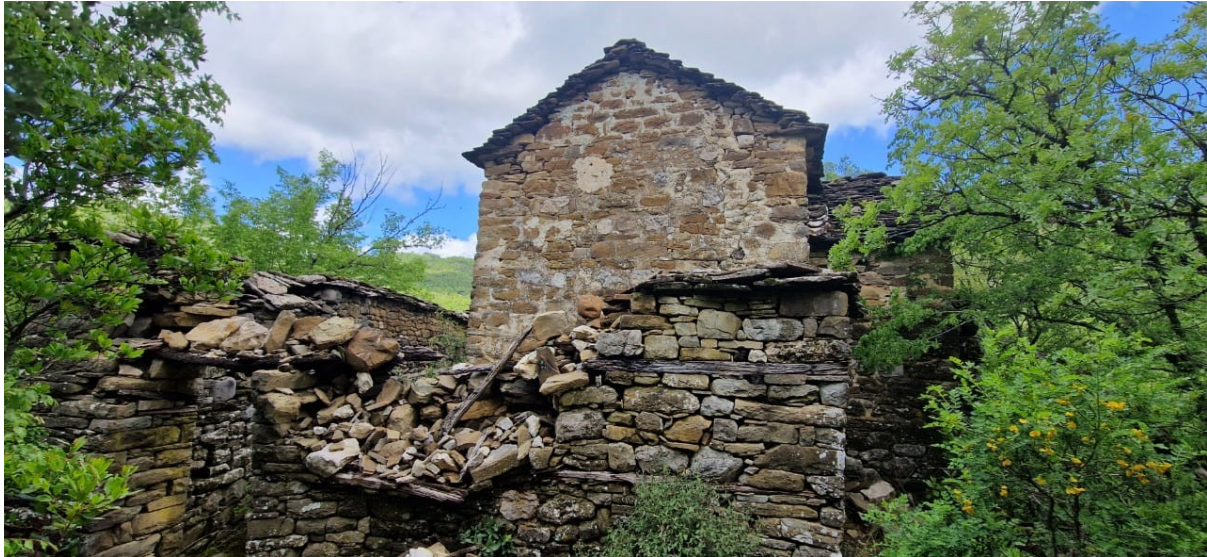
*Foto te gjendjes ekzistuese - eksterier*
